Optovar vom Zeiss Universal/Photomikroskop/Ultraphot

Wartungsarbeit mit Fotostrecke.

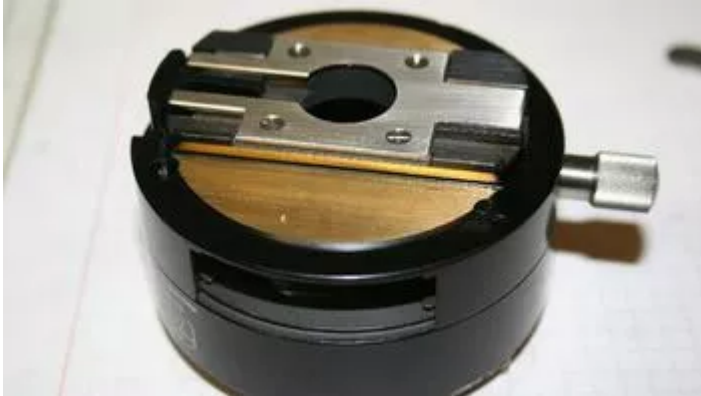
Das Gehäuse besteht aus zwei Halbschalen. Der untere Teil wird durch drei Schrauben gehalten, welche zu lösen sind.

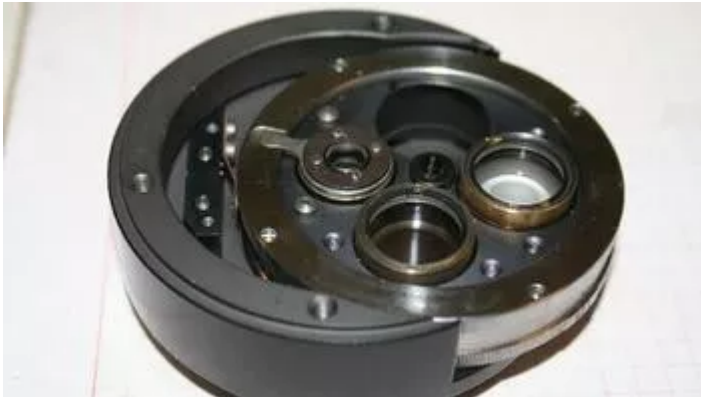
Als nächstes ist die Schraube an der Achse des Karussells zu lösen.

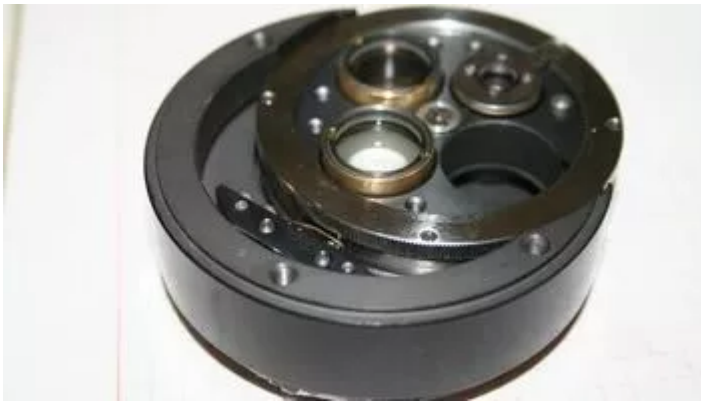
Um das Karussell von der Achse ziehen zu können, ist die Rastfeder für die Rastkugel etwas wegzubiegen. Die Rastkugel darf dabei nicht verlorengehen!

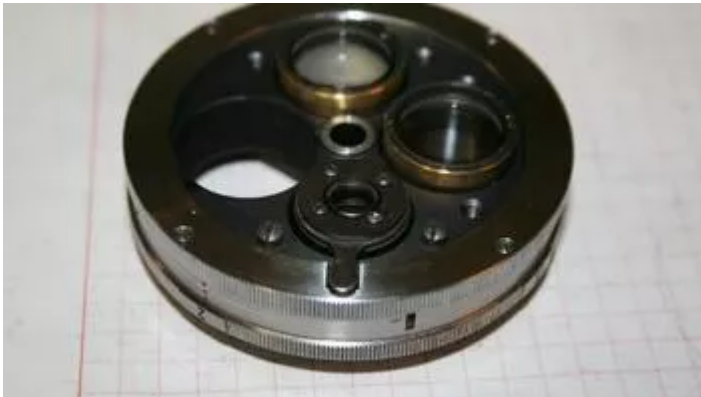
Das ausgebaute Karussell kann nun weiterbearbeitet werden. Die vier Schrauben, welche den gerändelten Stellring halten, sind zu lösen, welcher sich dann abnehmen lässt.

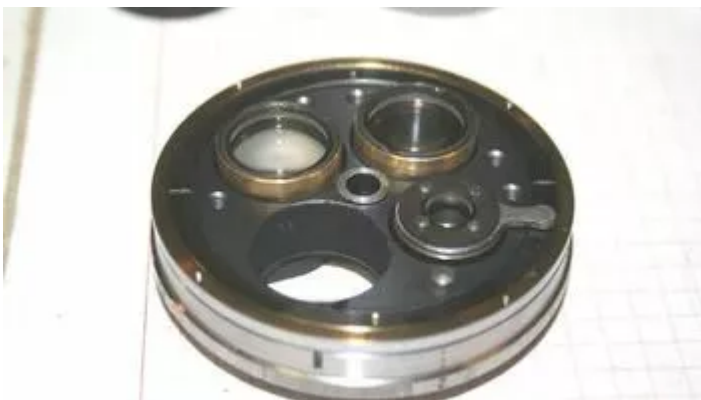
Bevor die große Schlitzmutter gelöst werden kann, ist eine der beiden Anschlagsschrauben für den Stellhebel der Bertrandlinse zu lösen. Auf die Sicherungsmadenschrauben ist zu achten!

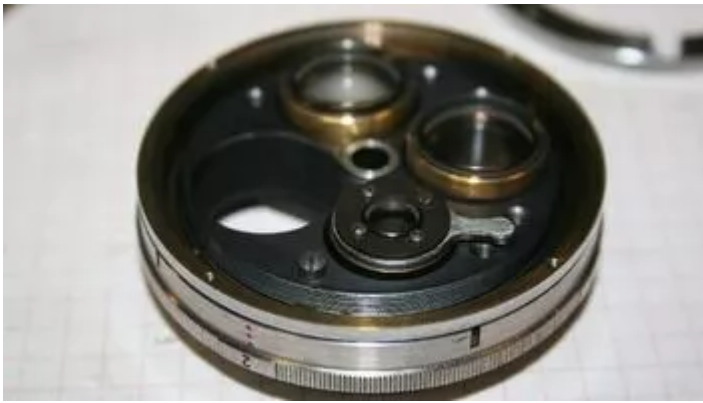
Wie auf dem Bild zu sehen, könnte die Schlitzmutter sonst nicht abgenommen werden.

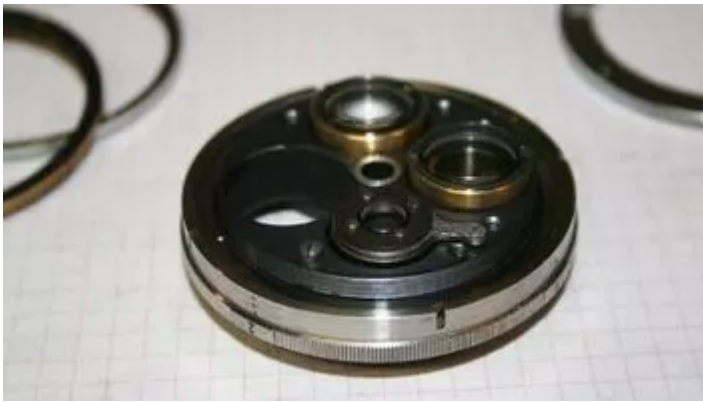
Somit läßt sich nun auch der drehbare Ring für die Bertrandlinsenfokussierung abnehmen.

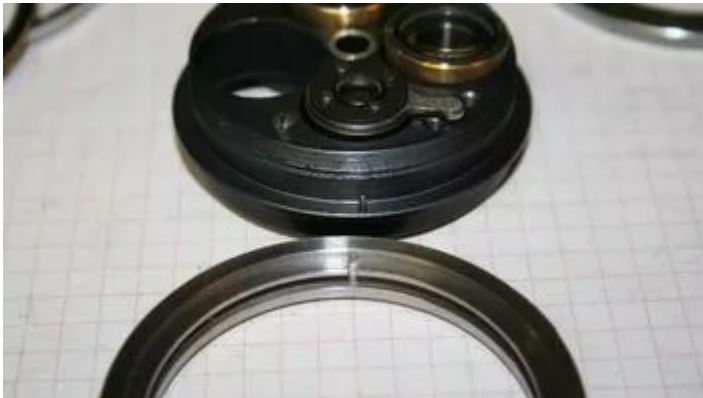
Zuletzt kann auch der Ring mit den Rastnuten abgenommen werden.

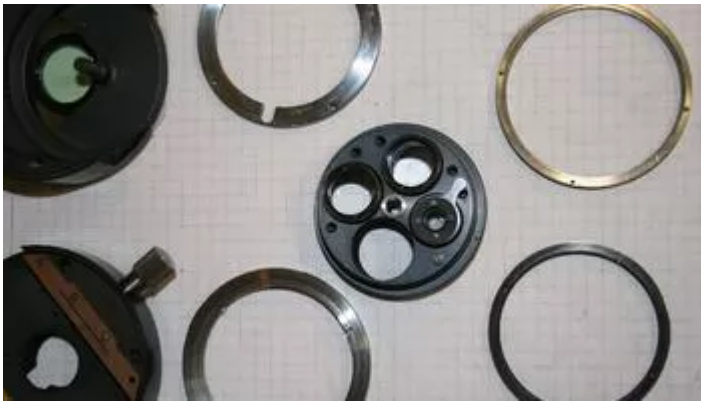
Bevor mit dem Wiederausammenbau begonnen werden kann, sind die verharzten Schmierstoffe zu entfernen und der neue Schmierstoff im Bereich der Kontaktgleitflächen gezielt aufzubringen.
